弟子屈小学校(通学路合同点検 要対策箇所)

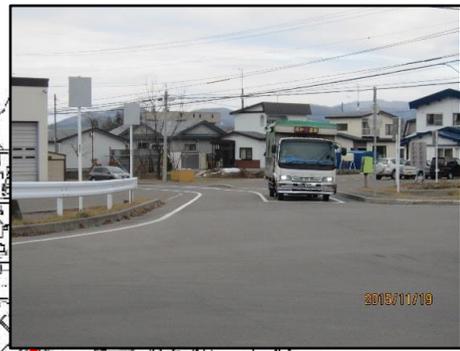
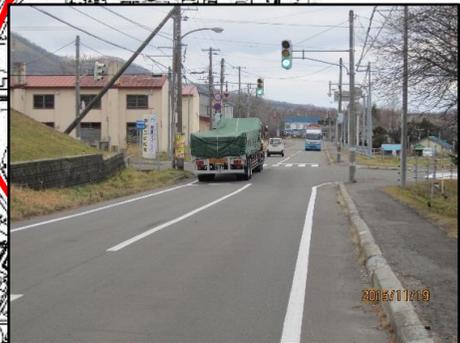
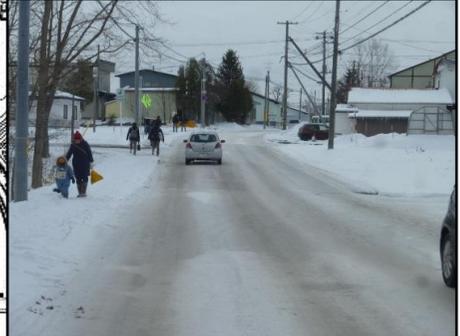
児童・生徒の通学路となっているが、歩道幅が狭小であり、また変則交差点の存在により非常に危険な状況である。

街路事業により、車道・歩道整備を実施すると共に、交差点改良により危険な状況をなくす。
