弟子屈町学校施設等長寿命化計画

令和2年7月

弟子屈町教育委員会

5 学校施設の劣化状況の実態

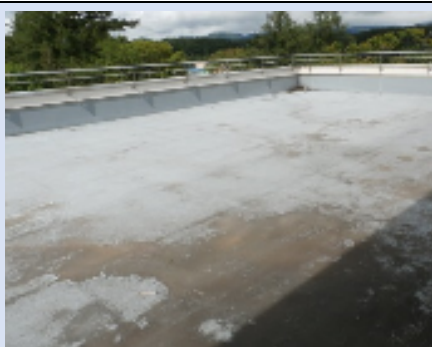
屋上防水(玄関上部)

1: 屋上防水の劣化

部分的な劣化が見られる

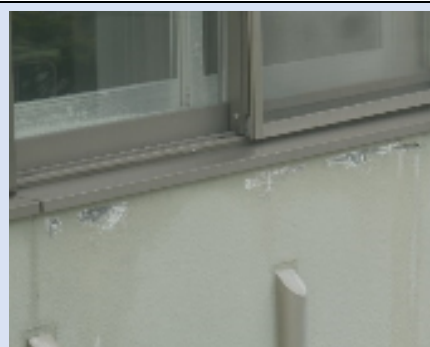
外壁(校舎北面)

2: 外壁の塗装劣化

サッシ周りなど、部分的な塗装の浮きと剥離が見られる

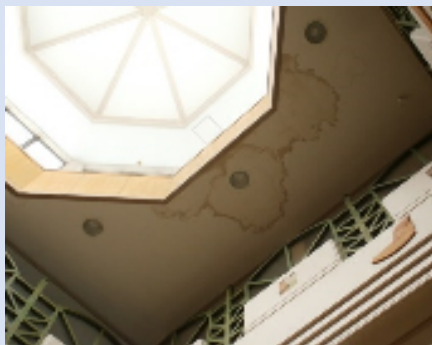
天井(エントランスホール)

3: 天井の雨漏り跡

エントランスホール天井の雨漏り跡、円筒型ハイサイドライト周囲からと思われるが、現在は止まっている

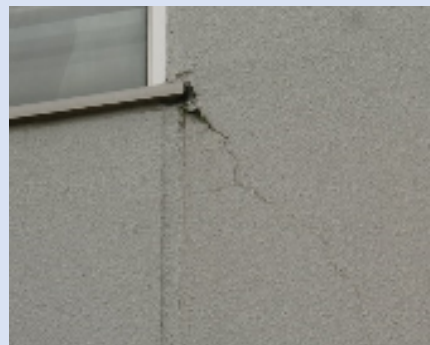
外壁(校舎北面)

4: 外壁の亀裂(窓周辺)

窓の隅部から放射状の亀裂が一部に見られる

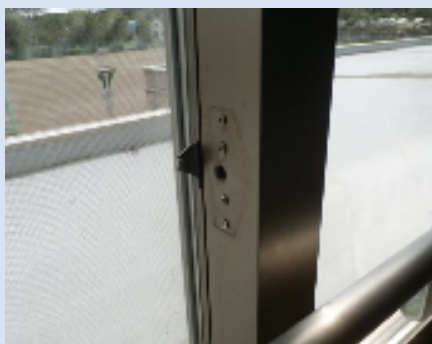
サッシ鍵(2F 普通教室)

5: サッシ鍵の破損

サッシ鍵の破損箇所

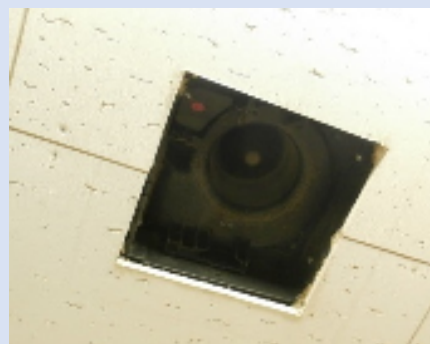
男子更衣室(換気口)

6: 天井換気口の破損

換気口は破損のままとなっている

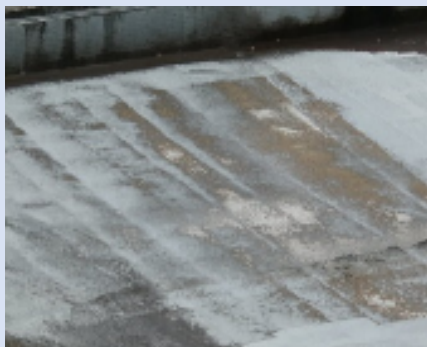
屋上防水(エントランス上部)

1: 屋上防水の劣化

部分的な劣化が見られる

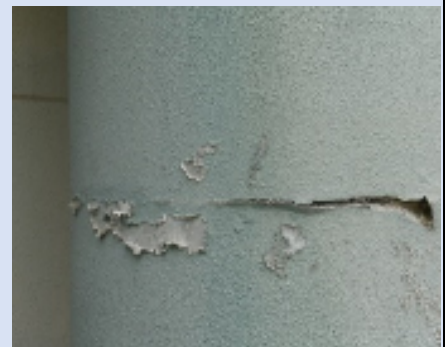
屋外柱(校舎1階南西角)

2: 外壁の亀裂と塗装剥離

校舎外壁等に部分的な亀裂や塗装剥離が見られる

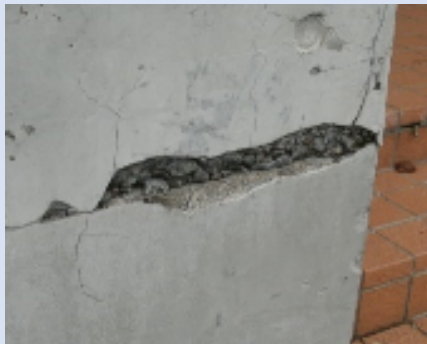
体育館エントランス(庇柱)

3: コンクリート柱の亀裂

写真は体育館エントランス庇の亀裂、対象箇所はモルタルが剥離し一部骨材が見える

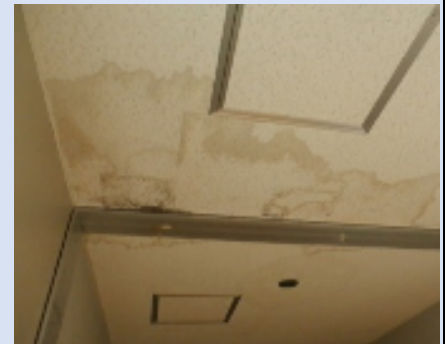
体育館接続廊下

4: 天井の雨漏り箇所

体育館と校舎を接続するエキスパンジョイント部周辺で雨漏り跡が見られる

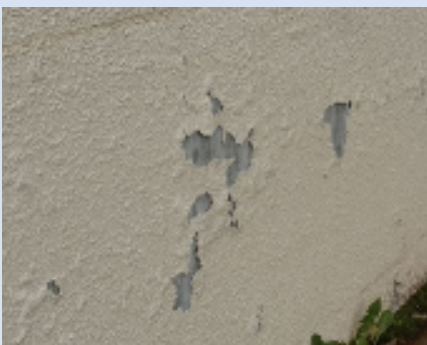
外壁(普通教室棟裏)

5: 外壁の塗装剥離

外壁の一部で塗装の剥離が見られる

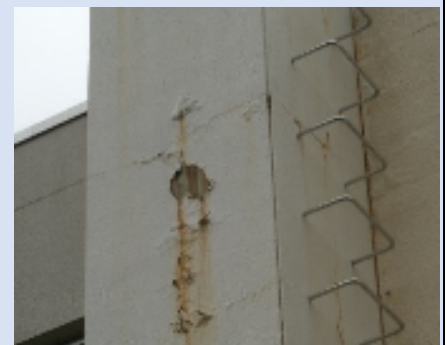
機械室煙突

6: 塗装剥離(煙突)

機械室煙突で塗装剥離が見られる

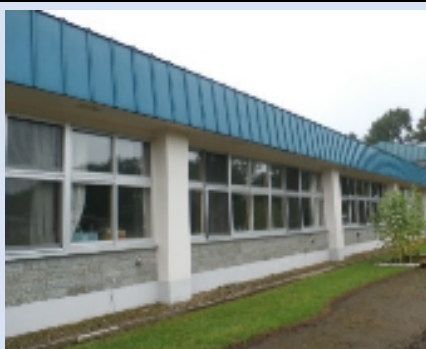
屋根外壁(校舎)

1: 屋根・外壁 (校舎)

校舎は老朽改修が実施され、破損等は見られない

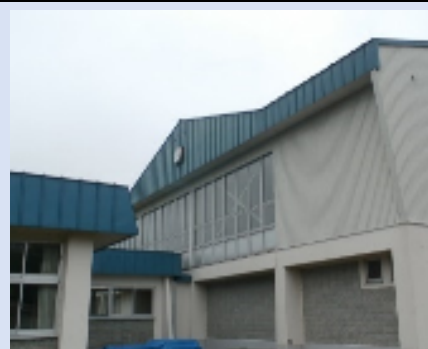
屋根外壁(体育館)

2: 屋根・外壁 (体育館)

体育館外壁等も破損等は見られない

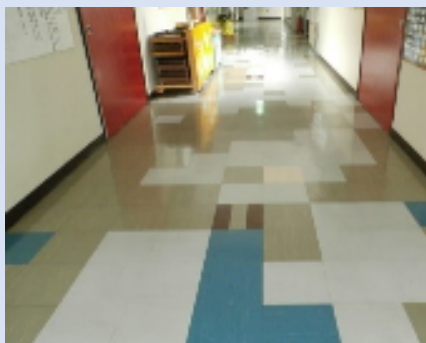
廊下(部分張替後のPタイル)

3: 廊下(床)の補修

築年数経過により廊下タイル剥離多数。都度補修が行われている。

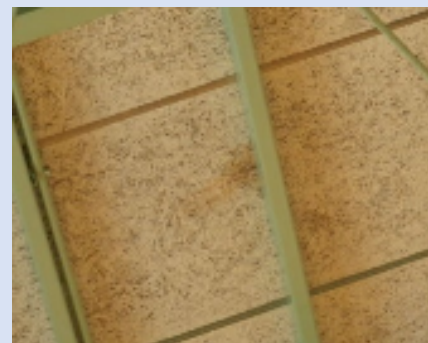
天井の雨漏り跡(体育館)

4: 天井の雨漏り跡

体育館天井の一部で雨漏り跡が見られる

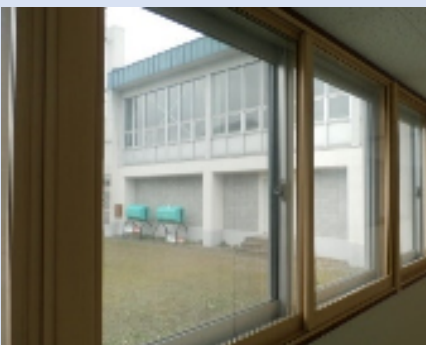
サッシ(廊下)

5: 改修後の廊下サッシ

廊下サッシは2重サッシへの改修が行われている

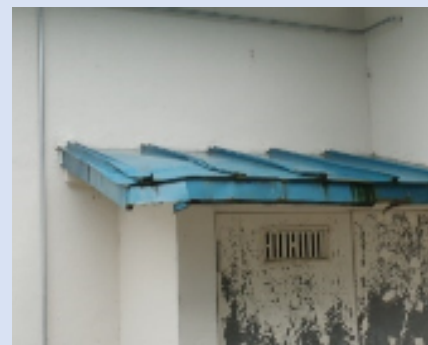
屋根破損(プロパン庫)

6: 屋根の破損

プロパン庫の屋根で破損が見られる

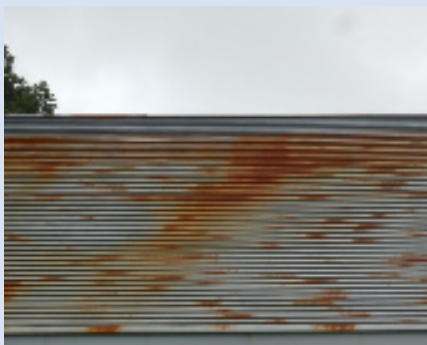
屋根(校舎棟)

1: 屋根板金の劣化

屋根板金で広範囲に錆が見られる

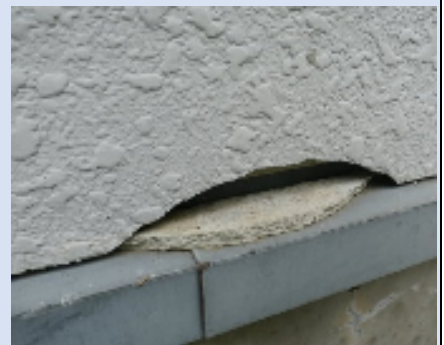
外壁(校舎棟)

2: 外壁の破損

校舎棟外壁サイディングで一部破損が見られる

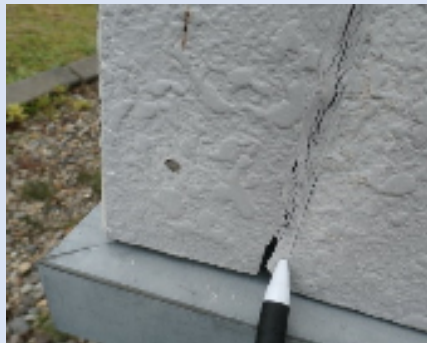
外壁(シーリング)

3: シーリングの劣化

外壁サイディングのシーリングが複数箇所硬化による亀裂が見られる

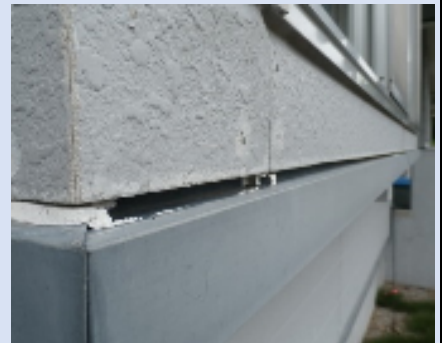
外壁(シーリング)

4: 外壁シーリングの剥離

外壁シーリングに複数箇所劣化による剥離が見られる

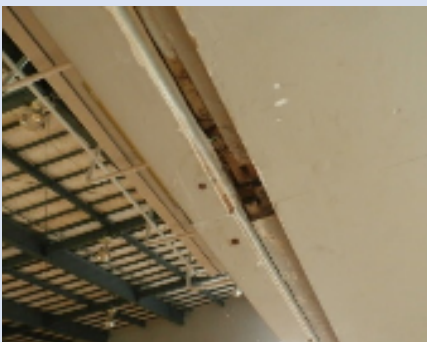
体育館(出入口)

5: 体育館出入口の破損

体育館出入口及び周辺廊下天井での雨漏りや湿気等による破損が見られる

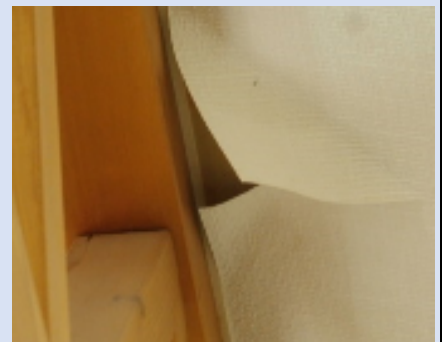
天井(職員室)

6: 天井材の剥離

職員室での雨漏りや湿気による天井壁紙の剥離が複数箇所で見られる
