湯沼ーアトサヌプリ地域地熱発電の資源量調査事業

令和2年12月

弟子屈町

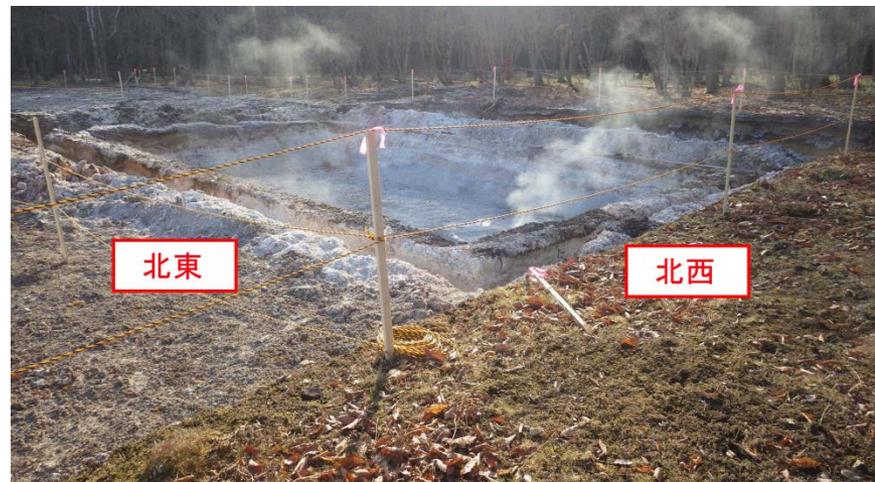
ピット造成中に噴気孔の出現

- ・ピット造成（深さ1.5m）を行ったところ、ピット底部より（ピット北西壁底部及び北東壁底部）に噴気を確認（12月4日）
- ・作業休止中など、関係者がいない時にピットに部外者が立ち入らないよう、ロープ囲い及び立入禁止看板を設置。
- ・北西壁底部の噴気は、噴気孔で98℃、ガス検知器で硫化水素などのガスは、検知されなかった。
- ・北東壁底部は、数十cm幅で数か所の噴気が認められる。
低温であり検知器ではガスは認められなかったが、噴気孔の一部に新しい硫黄の析出が確認できることから、硫化水素をわずかに伴うと考えられる。
- ・両箇所とも噴気が弱いことから粘土で埋め、ピット内部での作業の際は、ガス検知器の着使用及び無風時にはブロワーによる換気を実施。

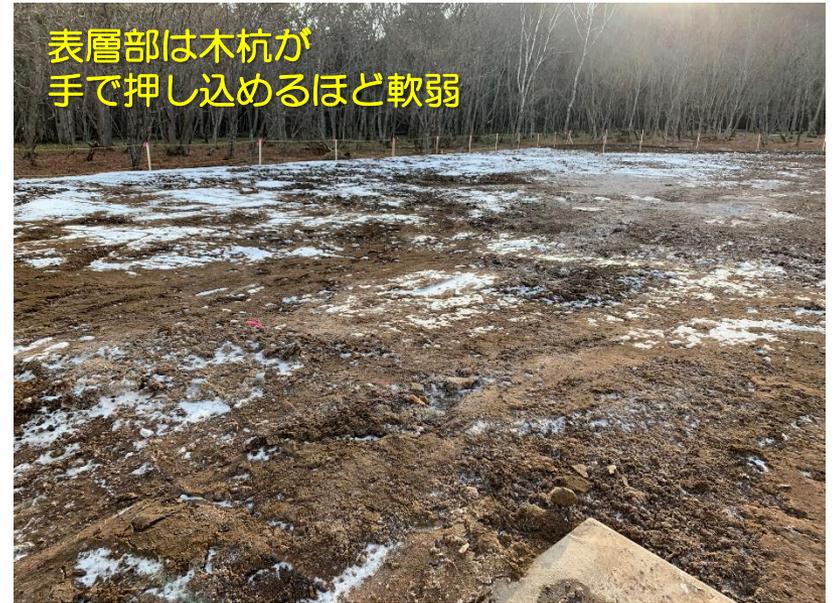
写真① 掘削調査位置状況（2020. 12.10現在）

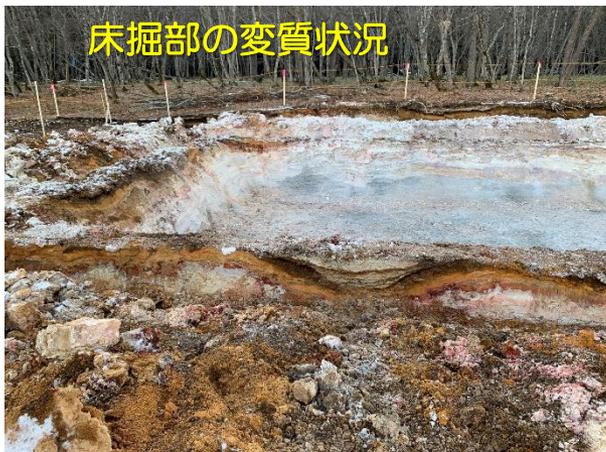
写真② 掘削のり面地質状況

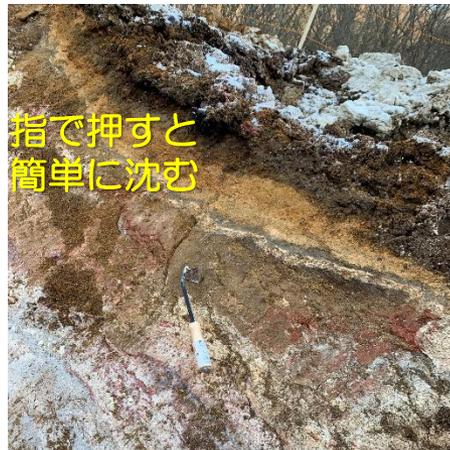
写真③ 表層部

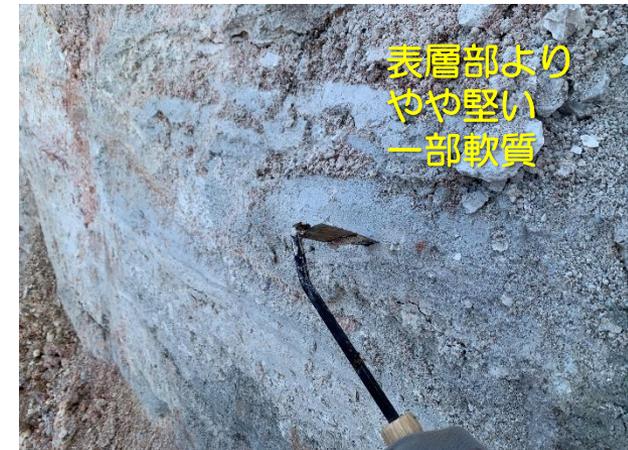
写真④ 粘性土（熱水変質）

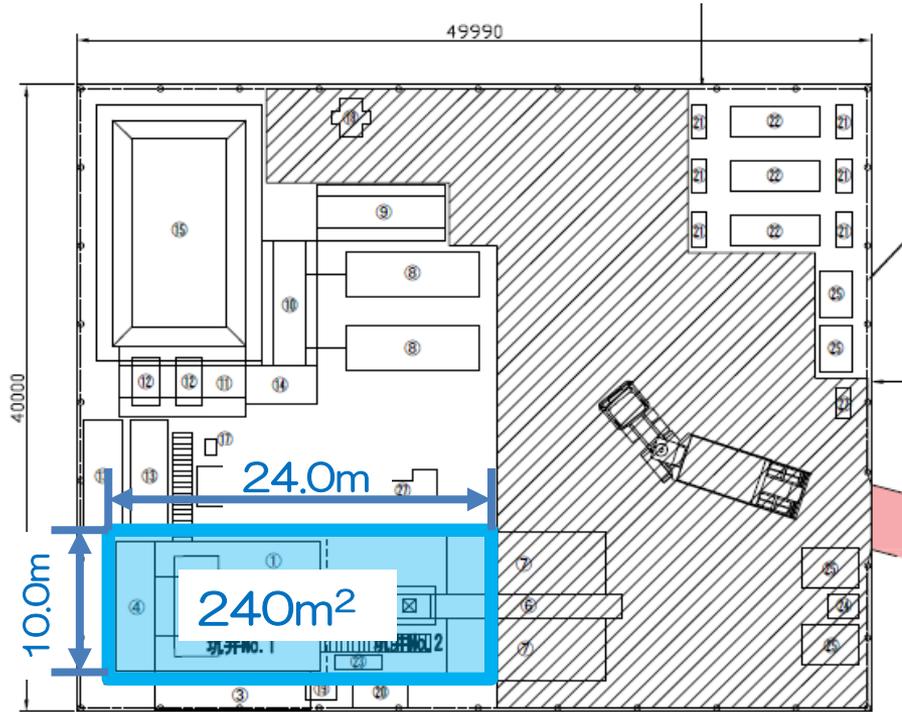
平面図

基礎コンクリートは、
10.0m×24.0mで計画

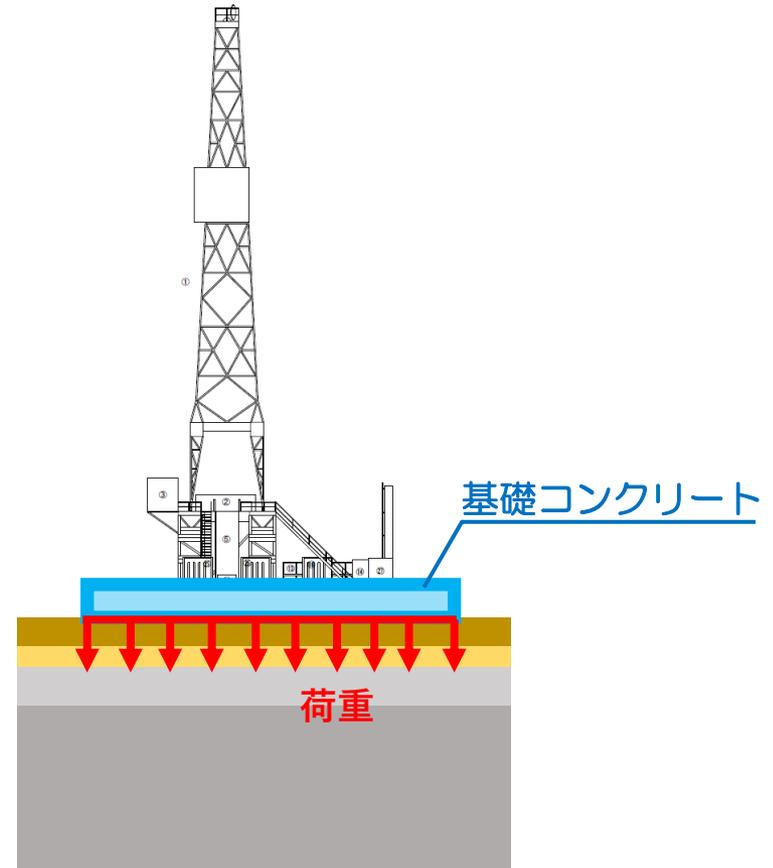
断面イメージ図

基礎コンクリートの設置地盤にかかる荷重は、
檣、ボーリングマシン等自重+抑留時機械荷重を含め
500 t が等分布荷重としてかかると仮定する。

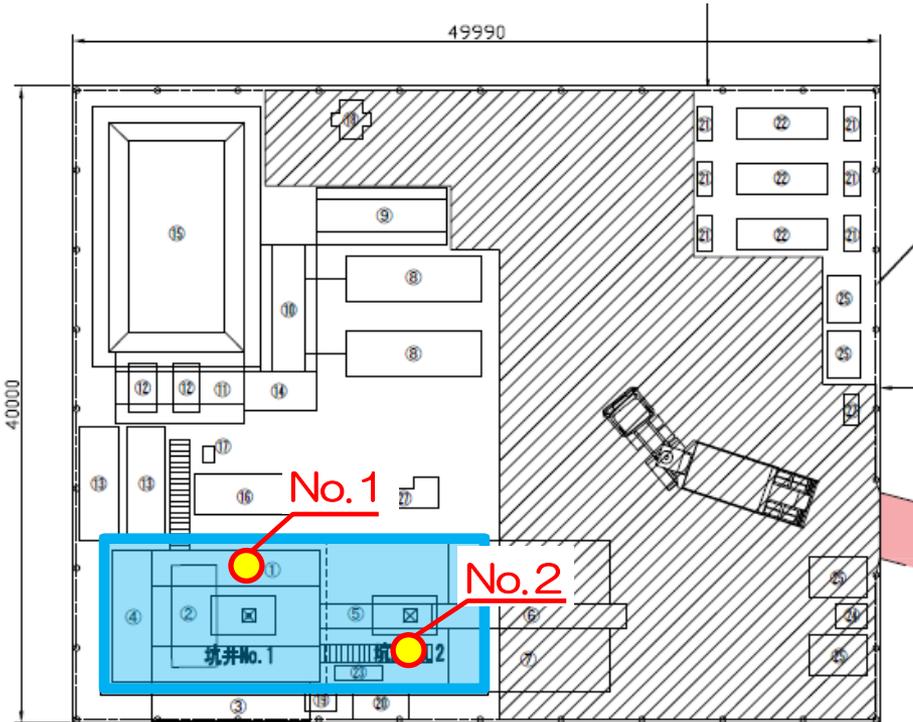
調査位置平面図

調査ボーリング 2孔 (No.1、No.2)
 標準貫入試験 2孔 (No.1、No.2)

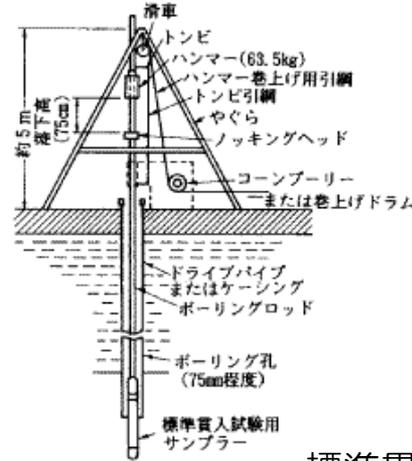
標準貫入試験の概要

63.5kgのハンマー（おもり）を75cmの高さから自由落下させ、サンプラーを土中に30cm貫入させるのに必要な打撃回数または50回打撃した時の累計貫入量を測定する試験で、この時の打撃回数をN値という

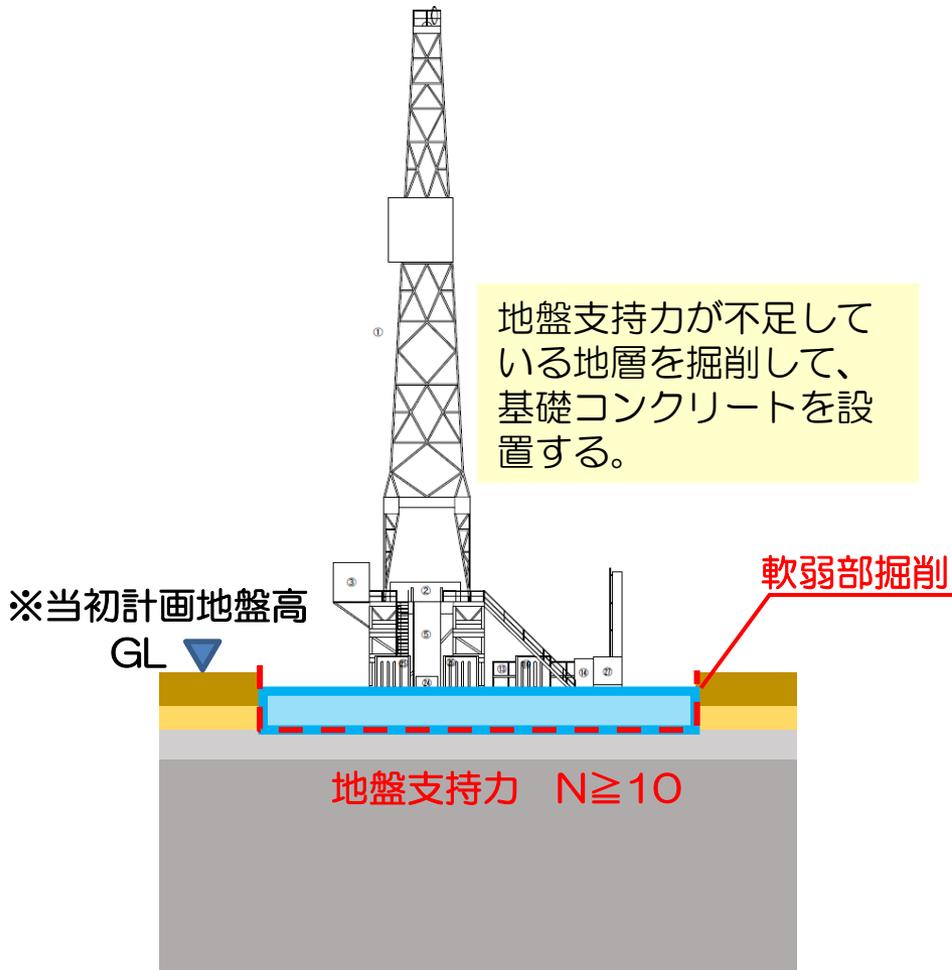
基礎設置イメージ断面図

■ 地盤支持力調査後の基礎コンクリート設置計画（案）

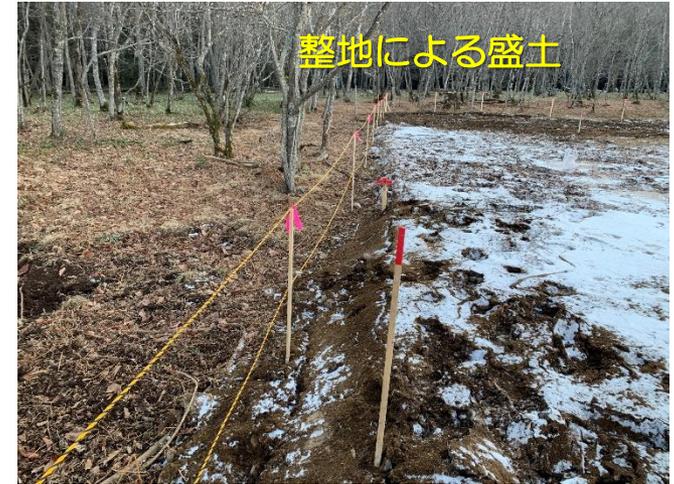
写真 整地による盛土
