# 湯沼ーアトサヌプリ地域地熱発電の資源量調査事業

令和3年2月19日

弟子屈町

# 基礎地盤支持力調査（ボーリング調査）について

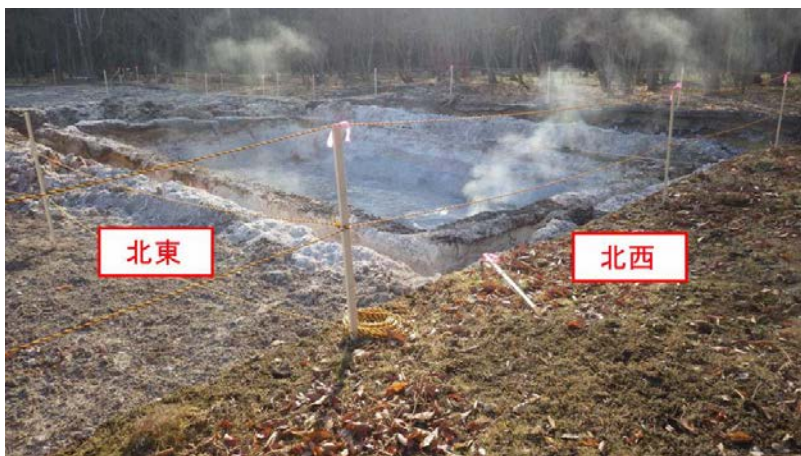
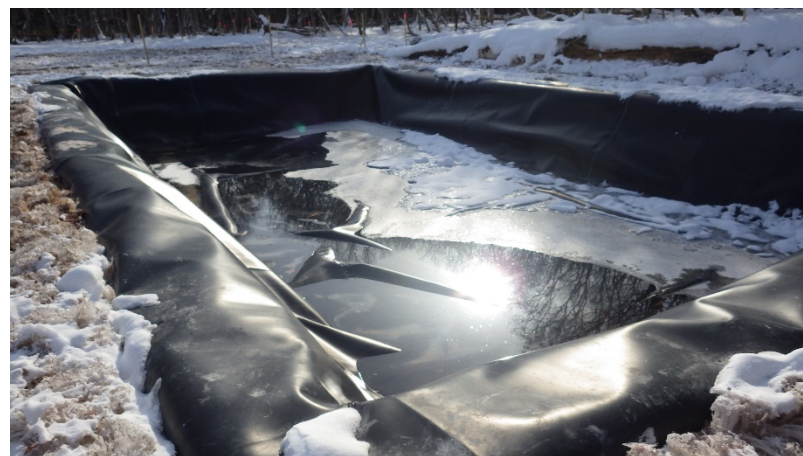
- ・ピット造成（深さ1.5m）を行ったところ、ピット底部より（ピット北西壁底部及び北東壁底部）に噴気を確認（12月4日）
- ・作業休止中など、関係者がいない時にピットに部外者が立ち入らないよう、ロープ囲い及び立入禁止看板を設置。
- ・北西壁底部の噴気は、噴気孔で98℃、ガス検知器で硫化水素などのガスは、検知されなかった。
- ・北東壁底部は、数十cm幅で数か所の噴気が認められる。低温であり検知器ではガスは認められなかったが、噴気孔の一部に新しい硫黄の析出が確認できることから、硫化水素をわずかに伴うと考えられる。
- ・両箇所とも噴気が弱いことから粘土で埋め、ピット内部での作業の際は、ガス検知器の着用及び無風時にはブロワーによる換気を実施。

遮水シート設置後は周辺からの噴気はない(右図)

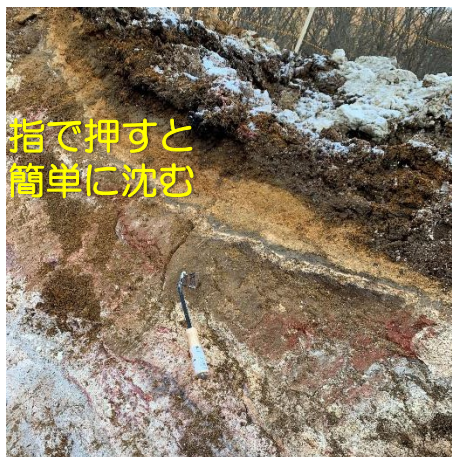
写真② 掘削のり面地質状況

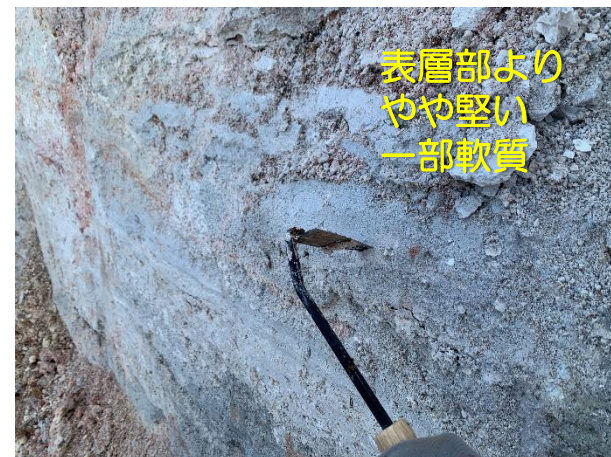
写真③ 表層部

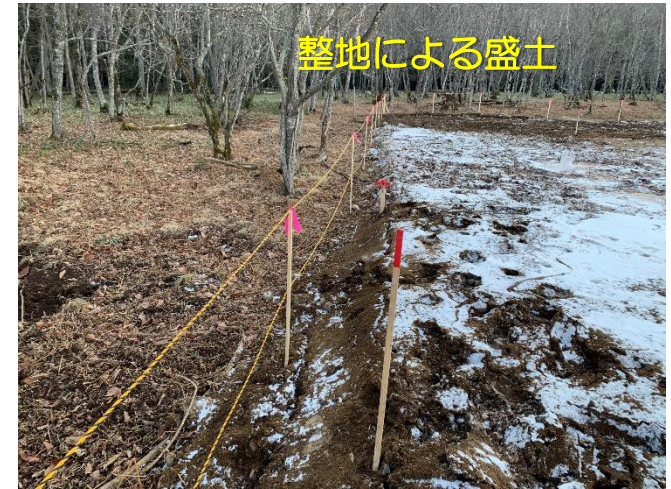
写真 整地による盛土
