弟子屈町学校施設等長寿命化計画

令和2年7月

弟子屈町教育委員会

5 学校施設の劣化状況の実態

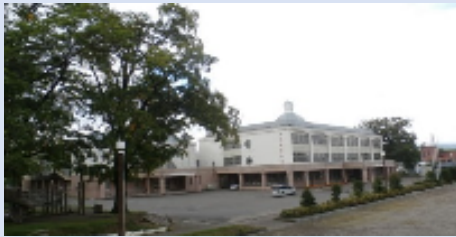
1: 屋上防水の劣化

部分的な劣化が見られる

2: 外壁の塗装劣化

サッシ周りなど、部分的な塗装の浮きと剥離が見られる

3: 天井の雨漏り跡

エントランスホール天井の雨漏り跡、円筒型ハイサイドライト周囲からと思われるが、現在は止まっている

4: 外壁の亀裂(窓周辺)

窓の隅部から放射状の亀裂が一部に見られる

5: サッシ鍵の破損

サッシ鍵の破損箇所

6: 天井換気口の破損

換気口は破損のままとなっている

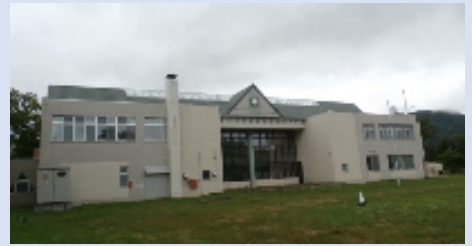
1: 屋上防水の劣化

部分的な劣化が見られる

2: 外壁の亀裂と塗装剥離

校舎外壁等に部分的な亀裂や塗装剥離が見られる

3: コンクリート柱の亀裂

写真は体育館エントランス庇の亀裂、対象箇所はモルタルが剥離し一部骨材が見える

4: 天井の雨漏り箇所

体育館と校舎を接続するエキスパンジョイント部周辺で雨漏り跡が見られる

5: 外壁の塗装剥離

外壁の一部で塗装の剥離が見られる

6: 塗装剥離(煙突)

機械室煙突で塗装剥離が見られる

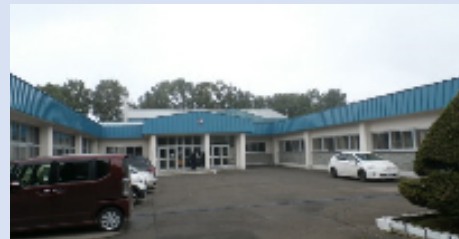
1: 屋根・外壁 (校舎)

校舎は老朽改修が実施され、破損等は見られない

体育館外壁等も破損等は見られない

築年数経過により廊下タイル剥離多数。都度補修が行われている。

4: 天井の雨漏り跡

体育館天井の一部で雨漏り跡が見られる

6: 屋根の破損

プロパン庫の屋根で破損が見られる

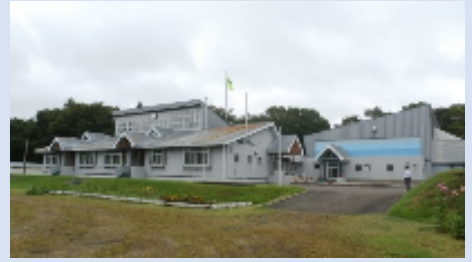
1: 屋根板金の劣化

2: 外壁の破損

校舎棟外壁サイディングで一部破損が見られる

3: シーリングの劣化

外壁サイディングのシーリングが複数箇所硬化による亀裂が見られる

4: 外壁シーリングの剥離

外壁シーリングに複数箇所劣化による剥離が見られる

5: 体育館出入口の破損

体育館出入口及び周辺廊下天井での雨漏りや湿気等による破損が見られる

6: 天井材の剥離

職員室での雨漏りや湿気による天井壁紙の剥離が複数箇所で見られる

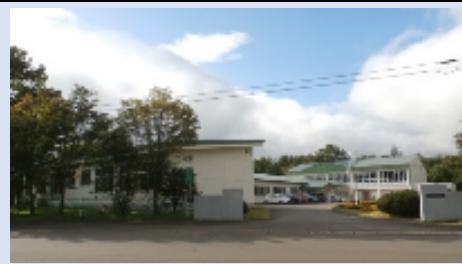
| <p>1: 屋根板金</p> <p>校舎棟屋根に破損等は見られず概ね良好な状態</p> <p style="text-align: center;">屋根(校舎棟)</p> | <p>2: 軒下の破損</p> <p>校舎棟玄関の軒下で一部破損が見られる</p> <p style="text-align: center;">軒下(校舎棟玄関)</p> |
| <p>3: 軒先の屋根板金破損</p> <p>校舎付属棟の軒先で一部屋根板金の劣化による破損が見られる</p> <p style="text-align: center;">軒(校舎付属棟)</p> | <p>4: 外壁塗装の浮き</p> <p>校舎棟外壁の一部に塗装の浮きが見られる</p> <p style="text-align: center;">外壁(校舎棟)</p> |
| <p>5: サッシの剥離</p> <p>校舎棟アルミサッシの一部で劣化によるシールの剥離が見られる</p> <p style="text-align: center;">サッシ(校舎棟)</p> | <p>6: 玄関建具鍵の破損</p> <p>正面玄関建具で鍵の破損が見られる</p> <p style="text-align: center;">建具(校舎棟玄関)</p> |

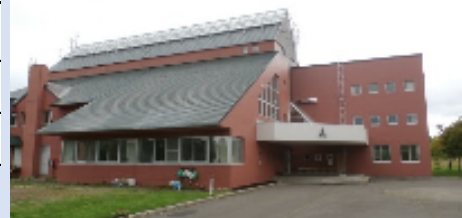
| <p>1: 屋根板金の劣化</p> <p>広範囲に劣化による錆が見られる</p> <p style="text-align: center;">屋根(校舎棟)</p> | <p>2: 外壁塗装の劣化</p> <p>外壁の塗装面は部分的に劣化による剥離が見られる</p> <p style="text-align: center;">外壁</p> |
| <p>3: 外壁の劣化</p> <p>外壁材の一部に亀裂等の劣化が見られる</p> <p style="text-align: center;">外壁(校舎棟)</p> | <p>4: 屋上防水</p> <p>修繕後の屋上防水。良好な状態</p> <p style="text-align: center;">屋上防水(エントランス上部)</p> |
| <p>5: 窓枠周辺からの雨漏り</p> <p>職員室や校長室等複数箇所の窓枠で雨漏り跡が見られる</p> <p style="text-align: center;">窓建具(校長室)</p> | <p>6: 室内の雨漏り</p> <p>音楽室等の複数箇所で雨漏りが見られる</p> <p style="text-align: center;">内壁(音楽室)</p> |
