ボーリング柱状図

調査名 錦子屈小学校地質調査業務
事業・工事名

設計	担当	工事名	設計番号
小田島誠	小田島誠	弟子屈小学校改築工事(校舍棟)	
1級58	1級168353	図名	図面番号
		ボーリング柱状図(2)	C-7
		縮尺	枚の内

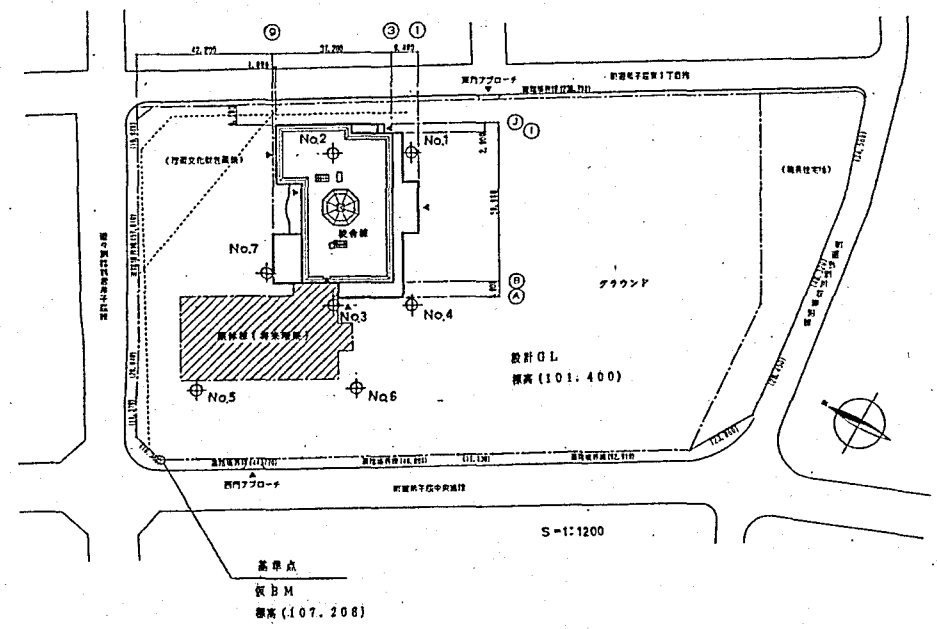
ボーリング名	NO. 1号孔		調査位置	北緯
発注機関	錦子屈町役場		調査期間	平成 8年 7月27日～ 8年 7月27日
調査業者名	東洋ボーリング開発株式会社 電話(0154-41-8858)	主任技師	川内 秀光	現場代理人
孔口標高	-1.27m	方位	北緯 90°	東経
総掘進長	7.00m	試錐機	OP-1	ハンマー 落下用具
		エンジン	NS-110	ポンプ
				MG5

層	厚	深	柱状	土質	色	相対	記	標準貫入試験		原位置試験	試料採取	掘進
								N値	深			
1	0.85	1.10	1.10	黄	黄	細砂	シルト混じりの砂で固結されてる所は2-4mm (max 10mm) の塊が混入する	0.85	1.10	1.10		
2	1.85	2.95	2.95	黄	黄	細砂	USM-1500で2-4mm (max 10mm) の塊が混入する	1.85	2.95	2.95		
3	1.77	4.72	4.72	黄	黄	細砂	層全体に若干の混化が見られるがコアは2cm-8cm位の塊状に採取される	1.77	4.72	4.72		
4	1.85	6.57	6.57	黄	黄	細砂	深さ3.7m以下より未掘進状態であることが見られる	1.85	6.57	6.57		
5	1.85	8.42	8.42	黄	黄	細砂		1.85	8.42	8.42		
6	1.85	10.27	10.27	黄	黄	細砂		1.85	10.27	10.27		
7	1.85	12.12	12.12	黄	黄	細砂		1.85	12.12	12.12
